# PM Kompletterande inventering

Inventering av våtmarker och vattendrag inom  
projektområdet Högsvedjan, 2024

| Uppdragsnamn | SCA Högsvedjan -Tjärdalsberget |

| Datum | 2024-12-02 |

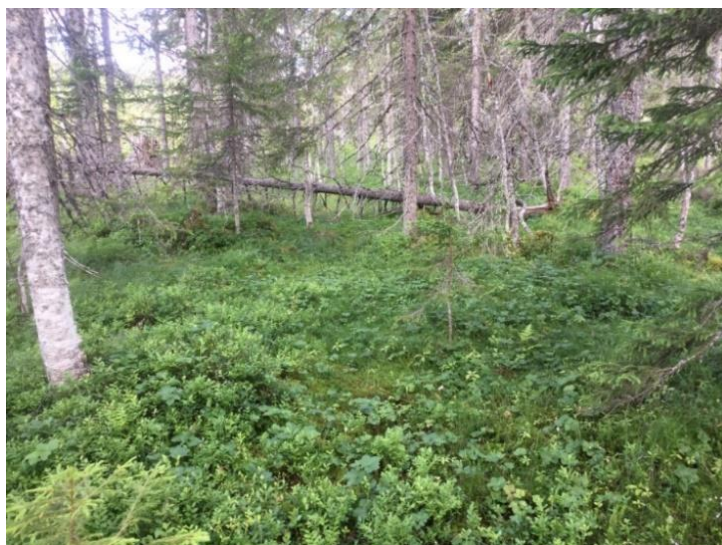
Figur 6. Översikt över den östra delen av NVB01.

| Naturvärdesbiotop | Objektsidentitet: NVB01 |
|---|---|
| Beskrivning | Rismyr som i huvudsak utgörs av mossetyp och saknar vattenområden men lutar svagt åt öster där ett vattenområde bildas. I biotopen finns måttlig förekomst av död ved. Fältskiktet domineras av bindvide, tuvull, klotstarr, blåbär och odon. Bottenskiktet domineras av olika vitmossor. Östra delen av biotopen övergår mot skogskärr/gransumpskog som utgör naturvärdesobjekt 18 från tidigare inventering. |
| Biotopvärde | Biotopen bedöms ha ett mycket bra tillstånd med en hög grad av naturlighet och bedöms kunna utgöra livsmiljö för en mångfald av arter. Lokalt bedöms biotopen som vanligt förekommande. Sammantaget bedöms myren ha ett påtagligt biotopvärde. |

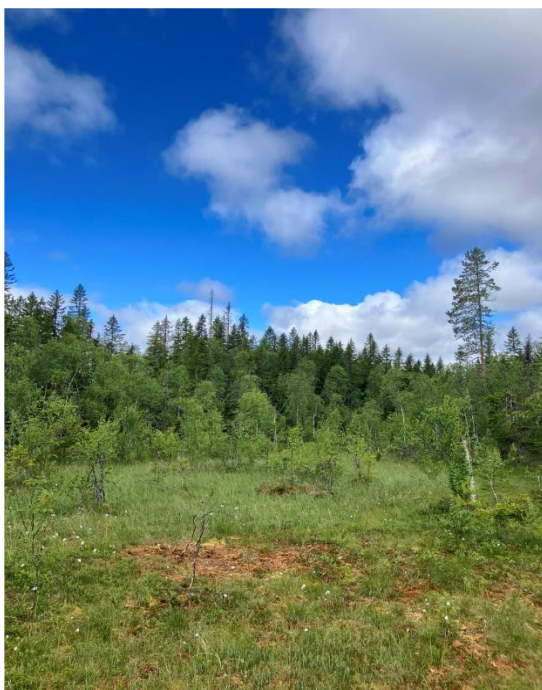
Figur 7. Översikt över NVB02.

| <b>Beskrivning</b> | Mosse med intilliggande kärr längs kanterna. Trädsiktet i biotopen domineras av mindre björkar, men det finns även enstaka äldre granar. I biotopen förekommer död ved endast sparsamt. Markområdet i nordvästra delen var vid inventeringstillfället blött med vatten i mossen. Fältsiktet domineras av hjortron, odon, skogskovall, kråkbär och ljus flaskstarr. Biotopen angränsar i syd och sydost till gransumpskog. |
| <b>Biotopvärde</b> | Myrmarken har en naturlig utveckling, men har dock troligtvis utgjorts av en större andel mosse tidigare vilken vuxit igen med delvis björk och delvis starrväxter. Biotopens tillstånd bedöms som bra, men är vanligt förekommande i landskapet, vilket motiverar ett visst biotopvärde. |

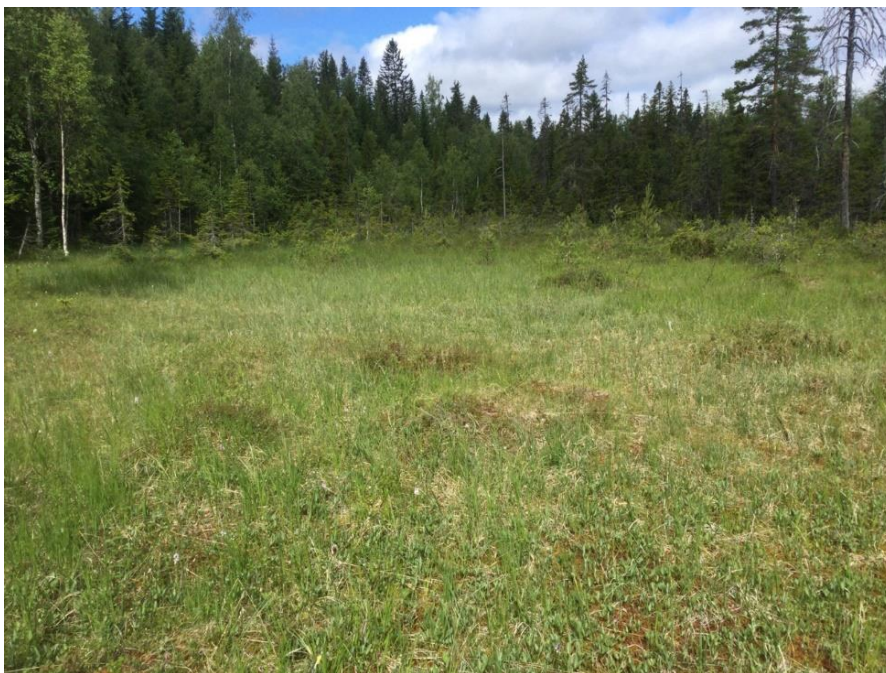
Figur 8. Översikt över NVB03.

| Beskrivning | Soligent fattigkärr med blåtåtel, vattenklöver och fläcknycklar. Biotopen övergår i väster i blandmyr med mossetuvor och sedan i lövrik gransumpskog. |
| Biotopvärde | Biotopens tillstånd bedöms som bra. Sammantaget bedöms myren ha ett påtagligt biotopvärde. |

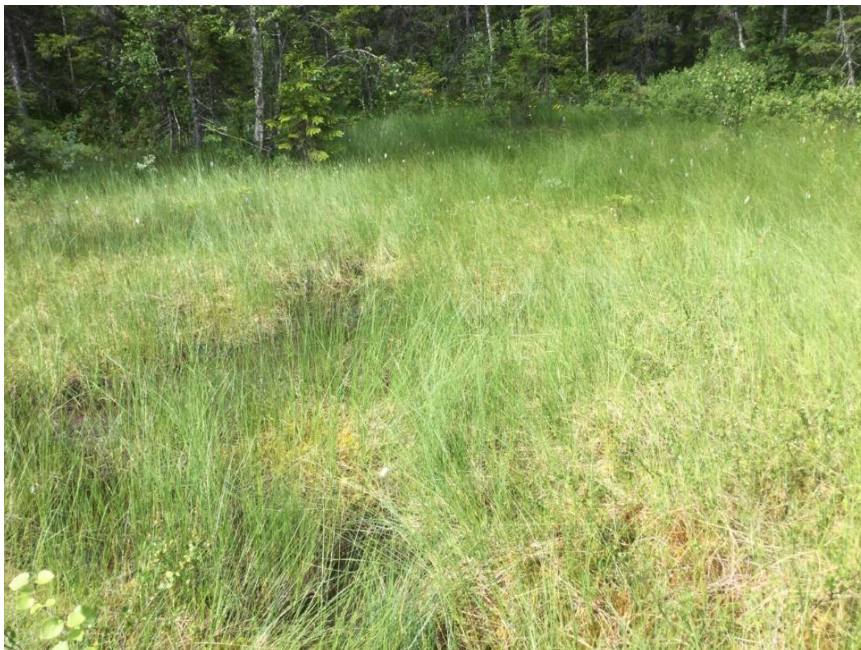
Figur 9. Översikt över NVB04.

| <b>Beskrivning</b> | Rismyr/gransumpskog med kärrinslag. I övre delen av biotopen finns källsprång och enstaka intermediära inslag. Biotopen utgör del av naturvärdesobjekt 2 från tidigare inventering. |
| <b>Biotopvärde</b> | Biotopens tillstånd bedöms som bra. Sammantaget bedöms myrmarken ha ett påtagligt biotopvärde. |

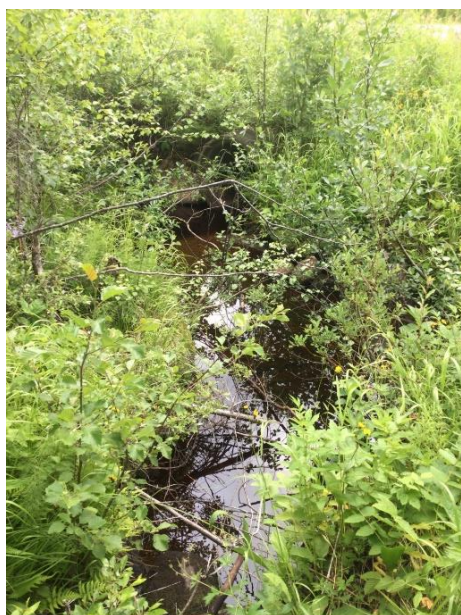
Figur 10. Översikt över NVB05.

| Naturvärdesbiotop | Objektsidentitet: NVB05 |
|---|---|
| Beskrivning | Del av Kångeråbäcken. Bäckens är inom inventeringsområdet en mycket liten bäck med grusbotten. Vid inventeringstillfället var vattnet grumligt och hade delvis järnutfällning. Flödet uppskattades till 10 l/s. Vattendraget bedöms ej vara fiskförande. Intill vattendraget växer en kantzon av lövträd och bortom lövträdbården växer ungskog. Nedströms inventeringsområdet ökar vattenflödet och bäckbotten har ett större inslag av grus. Under en mindre skogsbilväg är vattendraget förlagd i betongtrumma med en diameter på 600 mm. |
| Biotopvärde | Vattendraget är dikespåverkat och påverkat av intilliggande avverkningar. Biotopen är vanlig i det omgivande landskapet och vattendraget har en viss ekologisk funktion som spridningskorridor i landskapet för vattenknutna arter. Sammantaget bedöms vattendraget ha ett visst biotopvärde. |

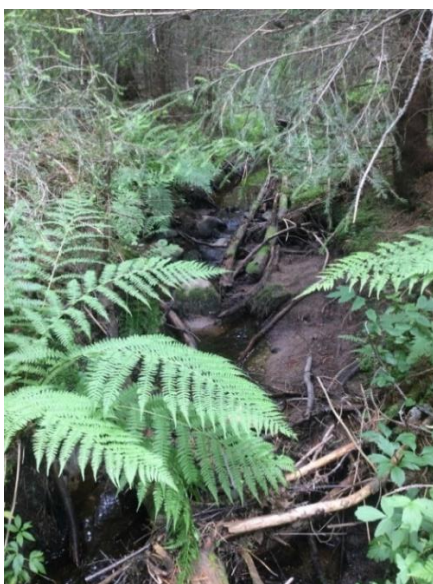
Figur 11. Översikt över NVB06.

| <b>Beskrivning</b> | Del av Näverbäcken. Bäckens är inom inventeringsområdet en mycket liten bäck. Bäckens flöde uppskattades under inventering i fält till 10l/s. Bäckens bottenstrukturer utgörs av grus och mindre block. Förekomst av näckmossa. Biotopen utgör en del av naturvärdesobjekt 8 med högsta naturvärde, avgränsat under tidigare inventering. |
| <b>Biotopvärde</b> | Vattendraget är påverkat av intilliggande avverkningar. Biotopen är vanlig i det omgivande landskapet. Vattendraget har en ekologisk funktion som spridningskorridor i landskapet för vattenknutna arter. Sammantaget bedöms vattendraget ha ett visst biotopvärde. |

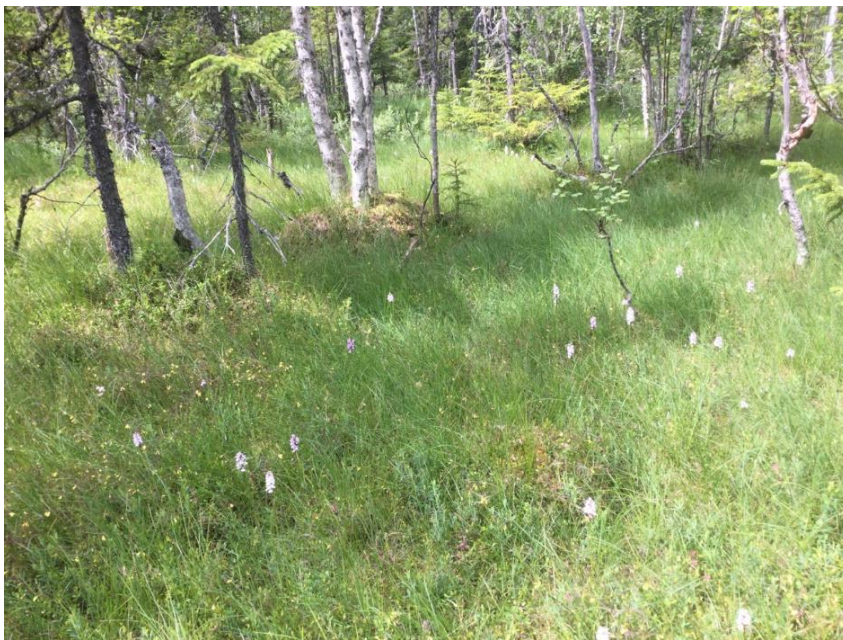
Figur 12. Översikt över NVB07.

| <b>Beskrivning</b> | Litet skogskärr med gles vegetation av björk och enstaka granar. Fältskiktet är lågvuxet och domineras av olika starrväxter. Förekomsten av orkidéer är riklig och spritt över myrmarken. |
| <b>Biotopvärde</b> | Mycket liten myr med hög grad av naturlighet motiverar ett visst biotopvärde. |

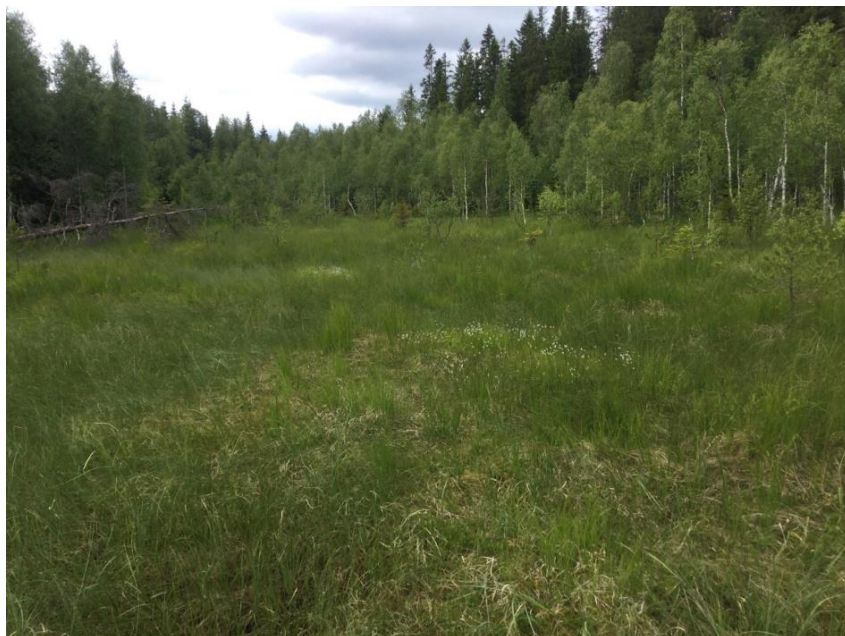
Figur 13. Översikt över NVB08.

| <b>Beskrivning</b> | Mjukmattekärr där fältskiktet domineras av trådstarr, blåttåtel och vattenklöver. Igenom biotopen går ett dike, men påverkan på hydrologin på myrmarken bedöms vara begränsad. Biotopen överlappar delvis med tidigare avgränsade naturvärdesbiotoper (6 och 7) med högt respektive påtagligt naturvärde. Större delen av avgränsad biotop ligger utanför aktuellt inventeringsområde. |
| <b>Biotopvärde</b> | Mindre del av myr med viss grad av naturlighet motiverar ett visst biotopvärde. |
