# PM Kompletterande inventering

Inventering av våtmarker och vattendrag inom  
projektområdet Tjärdalsberget, 2025

| Titel | PM Kompletterande inventering |

SCA Energy AB undersöker möjligheten till att etablera en vindkraftspark med maximalt 14 verk i området Tjärdalsberget, strax öster om Stöde, i Sundsvalls kommun, Västernorrlands län, se Figur 1. Inför etableringen har flertalet naturinventeringar av olika slag genomförts i området. EnviroPlanning AB genomförde 2022 en naturvärdesinventering (NVI) i området. Under 2023 har Länsstyrelsen Västernorrland lämnat ett yttrande där det framgår att en kompletterande inventering av våtmarker är nödvändig, dels för att kunna bedöma direkt och indirekt påverkan på våtmarksområden, dels för att kunna vidta lämpliga skyddsåtgärder. Sweco Sverige AB har fått i uppdrag att utföra en kompletterande inventering av våtmarker och vattendrag inom projektområdet.

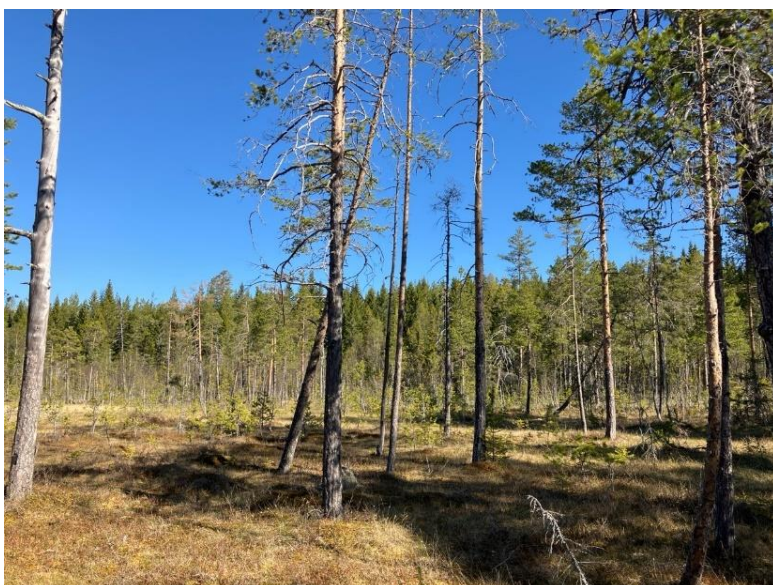
| Naturvärdesbiotop | Objektsidentitet: NVB01 - Långmyran |
|---|---|
| Beskrivning | Blandmyr med en mindre kärryta i den centrala öppna delen. Fattig kärrvegetation med flaskstarr som dominerande art samt rosling och tranbär som vanliga arter. Bottenskiktet domineras av vitmossor (Sphagnum spp.) Myren lutar svagt mot öster och övergår successivt mot öster i en gransumpskog. |
| Biotopvärde | Biotopen bedöms ha ett mycket bra tillstånd med en hög grad av naturlighet och bedöms kunna utgöra livsmiljö för en mångfald av arter. Lokalt bedöms biotopen som vanligt förekommande. Sammantaget bedöms myren ha ett påtagligt biotopvärde. |

Figur 4. Översikt över en representativ del av NVB01.

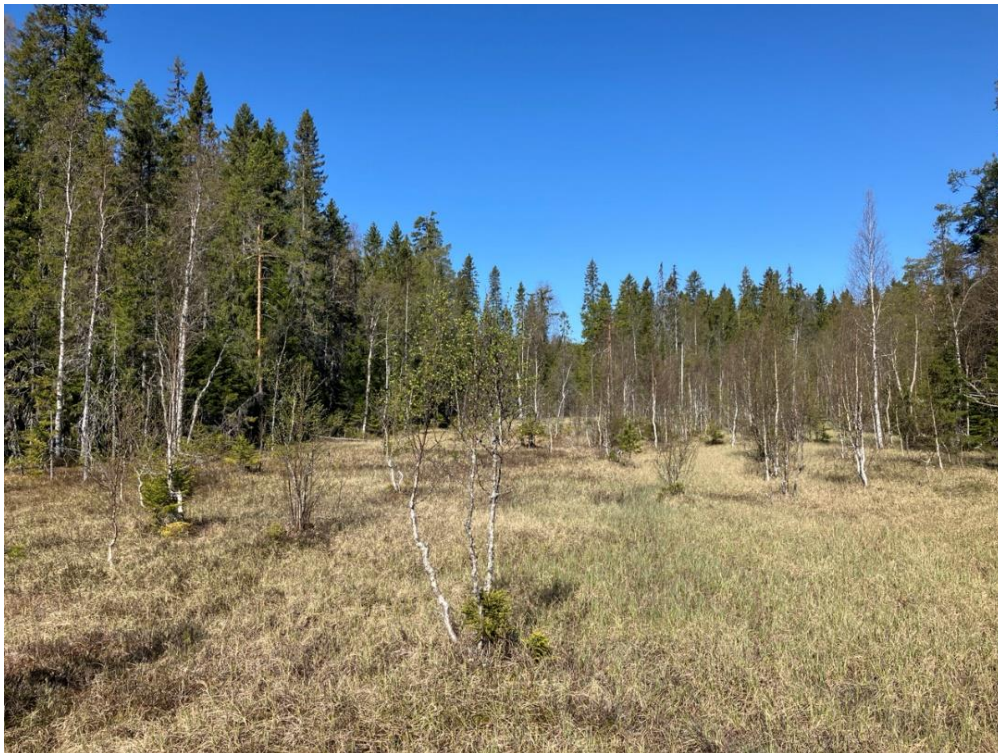
| <b>Beskrivning</b> | Blandmyr med en mindre kärryta i den centrala öppna delen. Fattig kärrvegetation med flaskstarr, ängsull och tuvsäv som dominerande arter och vitmossor. Bitvis finns rinnande markvatten med mer krävande arter såsom hirsstarr och snip. Måttlig förekomst av död ved. I den västra delen finns ett äldre dike med lokal påverkan men i övrigt saknas hydrologisk påverkan. Östra delen av myren övergår i ett bäckdråg. |
| <b>Biotopvärde</b> | Biotopen bedöms ha ett mycket bra tillstånd med en hög grad av naturlighet och bedöms kunna utgöra livsmiljö för en mångfald av arter. Lokalt bedöms biotopen som vanligt förekommande. Sammantaget bedöms myren ha ett påtagligt biotopvärde. |

Figur 5. Översikt över en representativ del av NVB02.

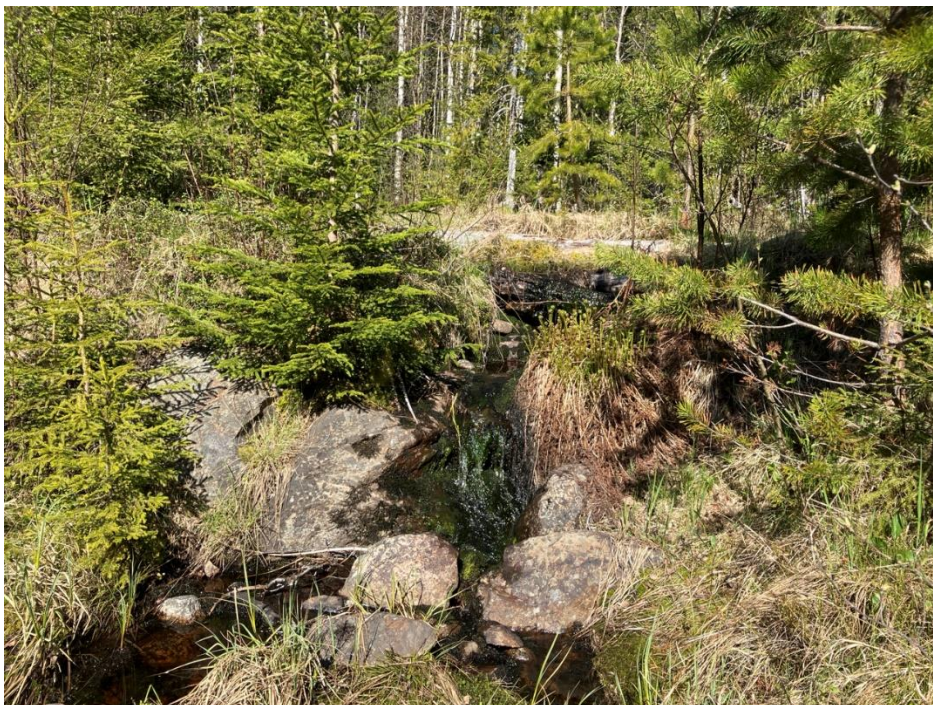
| <b>Beskrivning</b> | Mindre skogsbäck som bildas vid utströmningsområde från myrmark och tillrinner ytterligare en myrmark i öst. Naturlig bäckbotten, smalt och grunt, bitvis sandigt till grusigt men längs en del sträckor finns grovdetrus. Kantzonen till omgivande produktionsskog och kalhyggen är smal, vilket har en negativ effekt på bäcken. Längs kortare sträckor växer ett tätt contortatallbestånd intill. Bäckens är något meandrande och mindre sidofåror förekommer. Bäckens bedöms ej vara fiskförande. En del död ved hänger över och ligger i vattendraget. |
| <b>Biotopvärde</b> | Bäckens har en hög grad av naturlighet men med en smal naturlig kantzon. Bäckens är dock liten och är av en typ som är vanligt förekommande i landskapet vilket motiverar ett visst biotopvärde. |

Figur 6. Översikt över NVB03 vid skogsbilväg.

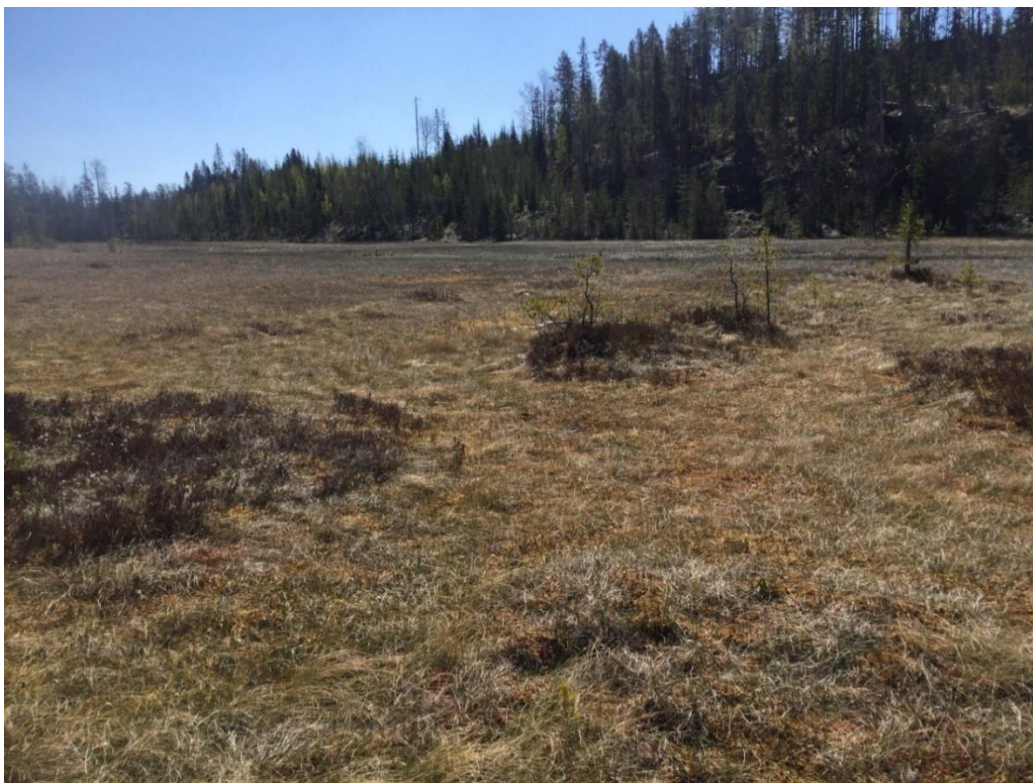
| <b>Beskrivning</b> | En mindre öppen myr med fattig kärrvegetation av mjukmattetyp. Tuvull, flaskstarr, blååtätel och ängsull är vanliga arter. I kanterna förekommer tuvor med mossevegetation och i norra kanten övergår myren i sumpskog. |
| <b>Biotopvärde</b> | Biotopen bedöms ha ett mycket bra tillstånd med en hög grad av naturlighet och bedöms kunna utgöra livsmiljö för en mångfald av arter. Lokalt bedöms biotopen som vanligt förekommande. Sammantaget bedöms myren ha ett påtagligt biotopvärde. |

Figur 7. Representativ vy över NVB04.

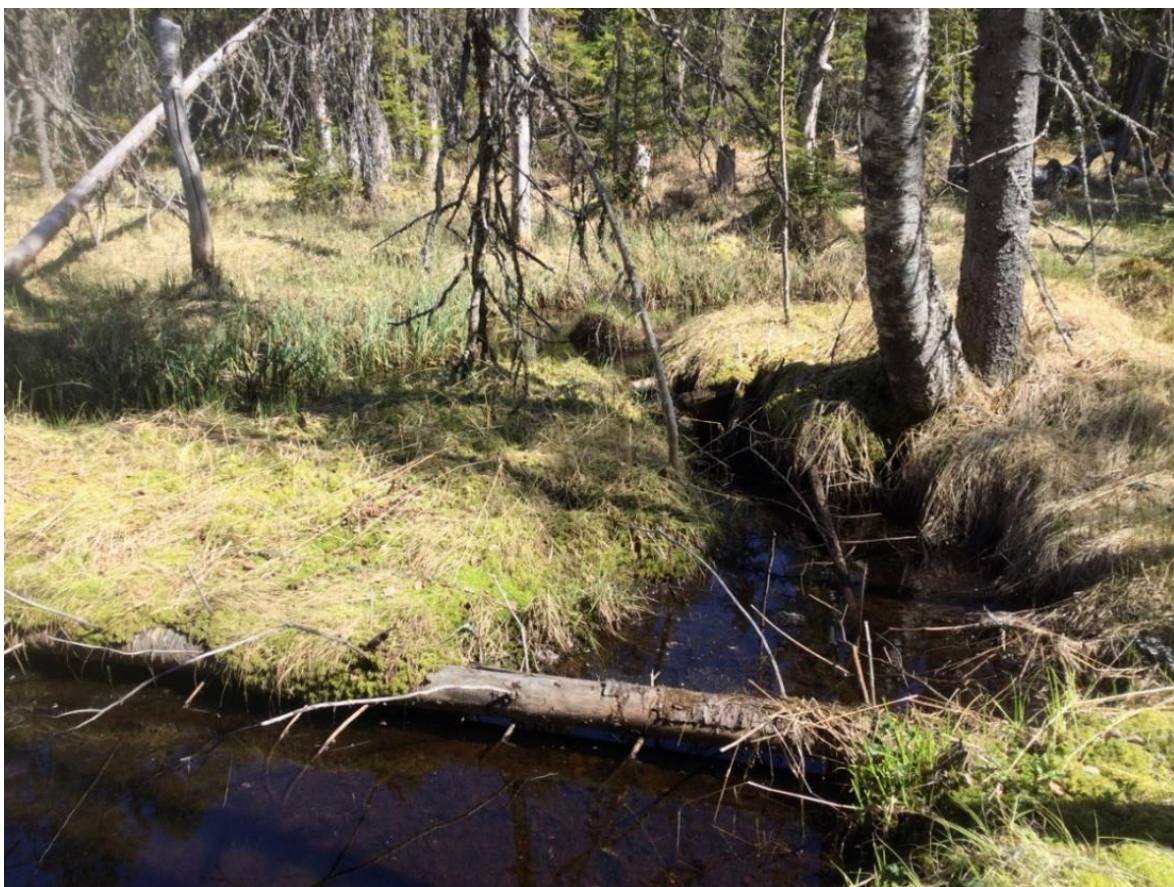
| Beskrivning | Sumpskogsområde vid mindre bäck strax söder om Yngmyran. Mycket död ved. Gran och glasbjörk dominerar. Gräs och starrvegetation vid bäcken. |
| Biotopvärde | Biotopens tillstånd bedöms som bra med hög grad av naturlighet men är vanligt förekommande i landskapet vilket motiverar ett visst biotopvärde. |

Figur 8.Översikt över NVB05.

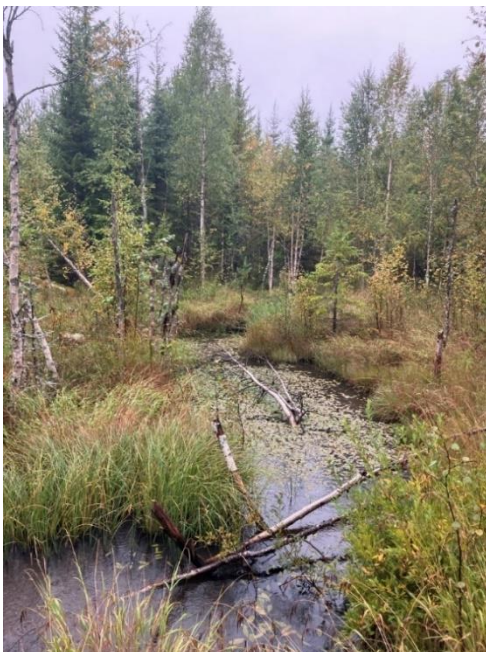
| <b>Beskrivning</b> | Mindre skogsbäck som avvattnar myrmark i väst och som slutligen tillrinner Svartjärnsbäcken i öst. Bäckens rinner igenom varierande natur med större del produktionsskog och kalhyggen intill. Längs en längre sträcka har en större kantzon lämnats intill. Flödet varierar mellan strömsträckor och lugnflytande partier med mindre svämplan. Uppströms Lappsvedjevägen rinner bäcken igenom blandskog med stort inslag av löv och nedströms vägen i granskog. Intill trumma under Lappsvedjevägen ligger även en torrtrumma. Bäckens har en varierande bredd men som tilltar närmre Svartjärnsbäcken. Bäckbotten domineras av mindre material som sand och grus och bitvis även ett tjockt lager grovdetritus. Kortare sträckor har också bitvis större block. |
| <b>Biotopvärde</b> | Biotopens tillstånd bedöms som bra med hög grad av naturlighet men är vanligt förekommande i landskapet vilket motiverar ett visst biotopvärde. |

Figur 9. Översikt över NVB06.

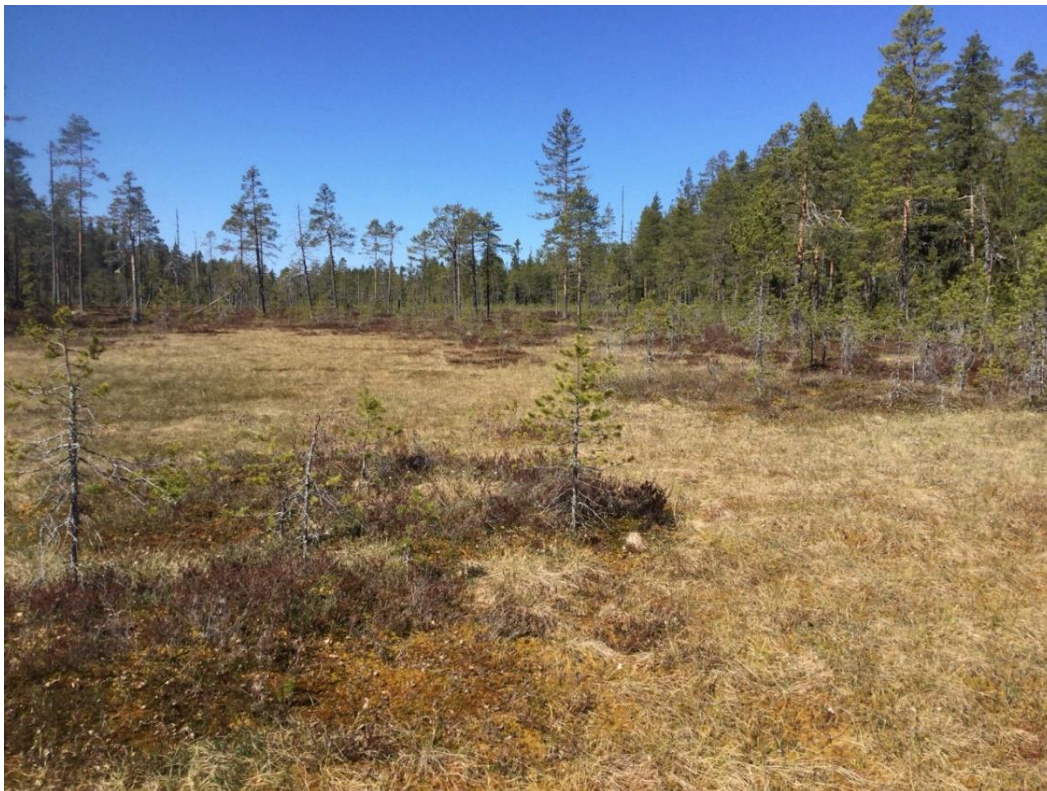
| <b>Beskrivning</b> | I huvudsak en blandmyr med öppna kärrtor av fattig typ. Övergår mot öster i skogbevuxen myr och sumpskog. Fläckvis blöta dråg som successivt övergår i en bäck, biflöde till Svarttjärnsbäcken. Vitmossor dominerar bottenskiktet och tuvull och tuvsäv i fältskiktet. |
| <b>Biotopvärde</b> | Biotopens tillstånd bedöms som bra. Sammantaget bedöms myrmarken ha ett påtagligt biotopvärde. |

Figur 10. Representativ vy över NVB07.

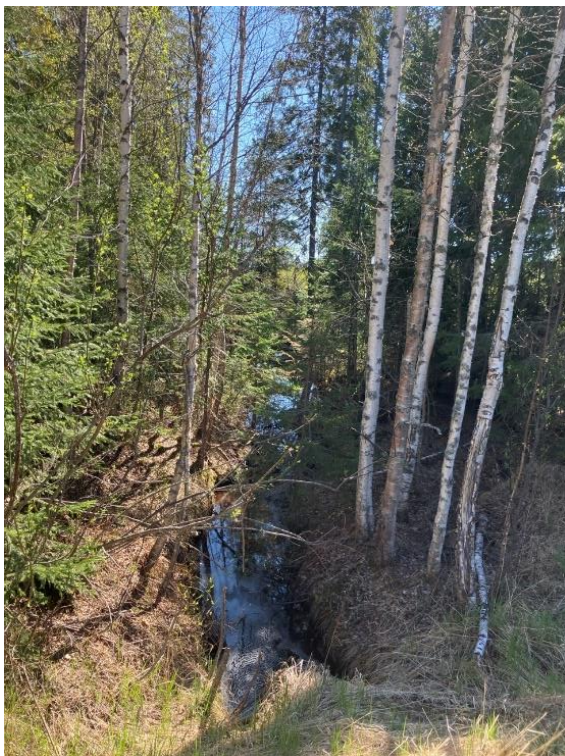
| Naturvärdesbiotop | Objektsidentitet: NVB08 – Bäck från Bladtjärn |
|---|---|
| Beskrivning | Mindre skogsbäck som avvattnar och tillrinner myrmarker. Varierande skog intill med både produktionsskog och sumpskog. Bitvis är kantzonen mycket smal intill och negativ påverkan från skogsbruksåtgärder uppkommer. Vattenhastigheten är svagt rinnande, nästan stillastående, till vissa sträckor med porlande vatten. Svagt meandrande. Bäckbotten är lerig med grovdetritus. Nedströms Lappsvedjevägen växer mycket kabbeleka intill. Delvis mycket liten bäck och bedöms inte vara fiskförande. Viss järnutfällning. |
| Biotopvärde | Biotopens tillstånd bedöms som bra med hög grad av naturlighet men är vanligt förekommande i landskapet vilket motiverar ett visst biotopvärde. |

Figur 11. Översikt över NVB08.

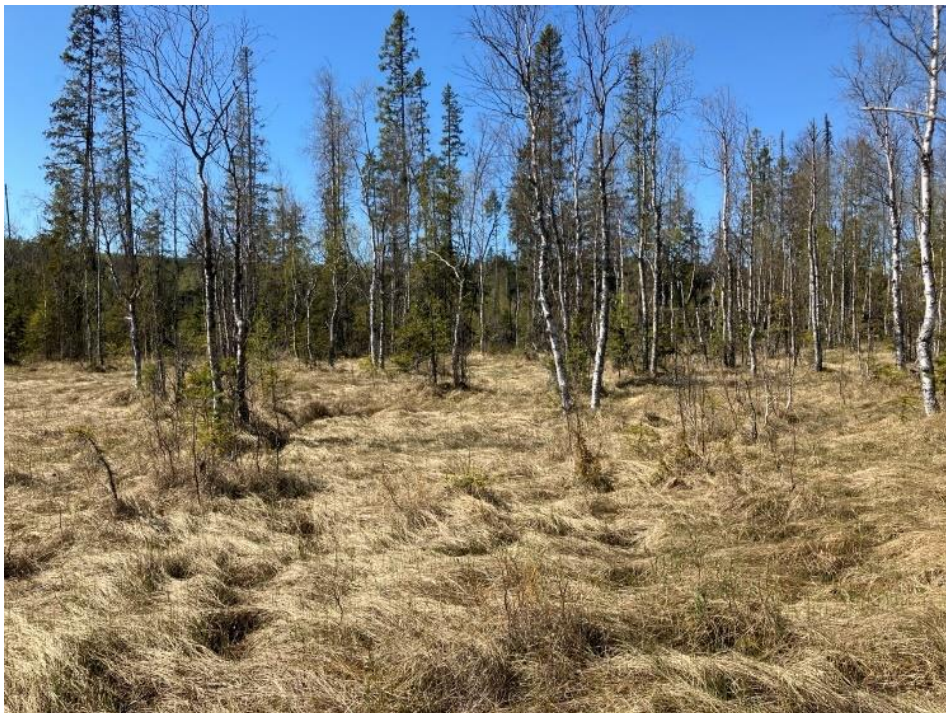
| <b>Beskrivning</b> | Intermediärt kärr med rinnande markvatten och glest trädskikt i kanterna. Bitvis mycket blött. Mindre skogsbäck från väst rinner igenom myrmarken och rinner öster om myren samman med Svartjärnsbäcken. Myrmarken är omgiven av produktionsskog eller kalhygge. I öst har delar av kantzonen avverkats och för övrigt är kantzonen mycket smal. Flaskstarr dominerar fältskiktet. Myrmarken är dikad med ett antal större diken vinkelrätt mot den korsande skogsbäcken vilket ger en lokal hydrologisk påverkan. |
| <b>Biotopvärde</b> | Biotopens tillstånd bedöms som bra trots äldre dikningspåverkan. Sammantaget bedöms myrmarken ha ett påtagligt biotopvärde. |

Figur 12. Översikt över NVB09.

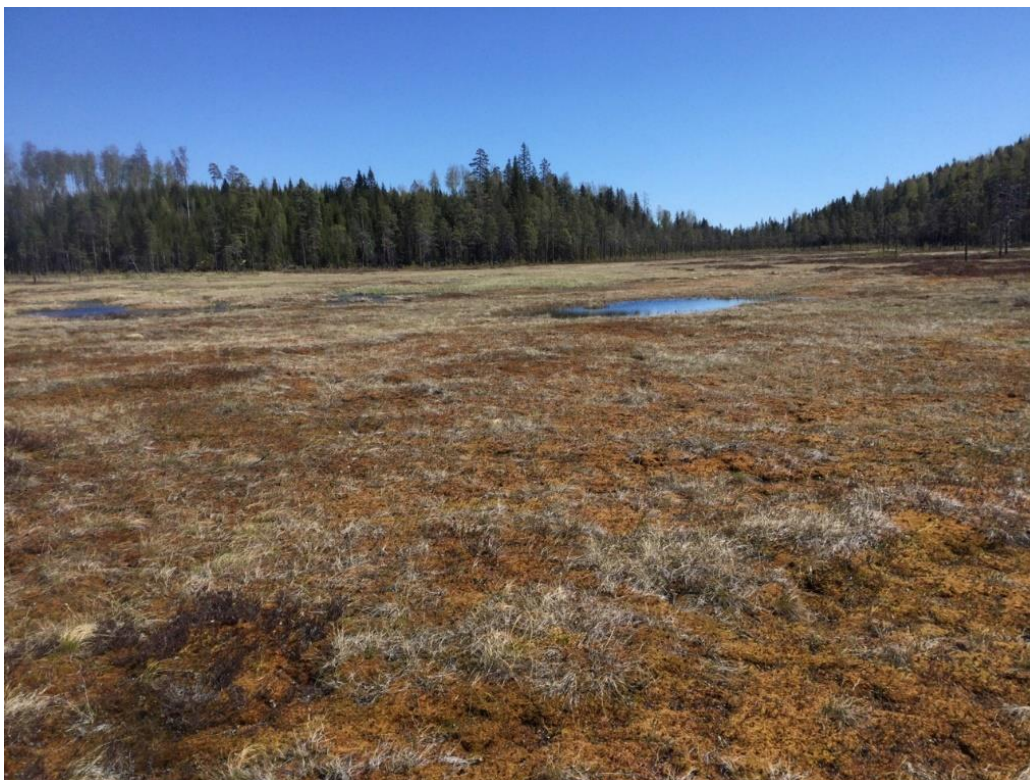
| <b>Beskrivning</b> | Större öppen myr med blöta kärr. Vitmossor och lägre starrarter dominerar liksom tuvsäv och kallgräs. Blandmyr i kantzonerna och i väster övergår myren i sumpskog som ingår i tidigare avgränsad NVB. Ingen hydrologisk påverkan och en hög grad av naturlighet. |
| <b>Biotopvärde</b> | Myren ganska stor och hydrologiskt opåverkad men saknar raritetsvärden som motiverar ett högt biotopvärde varpå biotopen bedöms ha ett påtagligt biotopvärde. |

Figur 13. Översikt över NVB10.

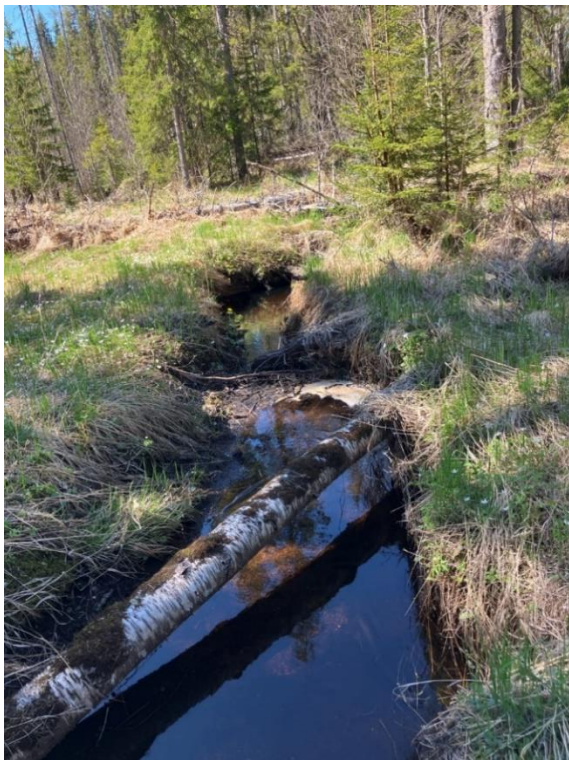
| <b>Beskrivning</b> | Två mindre vattendrag som avvattnar myrmark i norr och öst möts vid förgrening och bildar en större skogsbäck som tillrinner Svarttjärnen. Vattenhastigheten är strömmande. Förekomsten av död ved intill vattendraget är stor med döda granar, både stående och liggande, fin biotop i allmänhet. Även i vattendraget finns gott om död ved, både hängande över och liggande i vattendrag. Bäckbotten är sandig till grusig med enstaka större block i kanterna. Meandrande. Ytterkurvor är något djupare, ca 40 cm. |
| <b>Biotopvärde</b> | Mångformigt och till synes hydrologiskt ostört vatten- och våtmarksområde motiverar ett påtagligt biotopvärde. |

Figur 14. Översikt över NVB12.

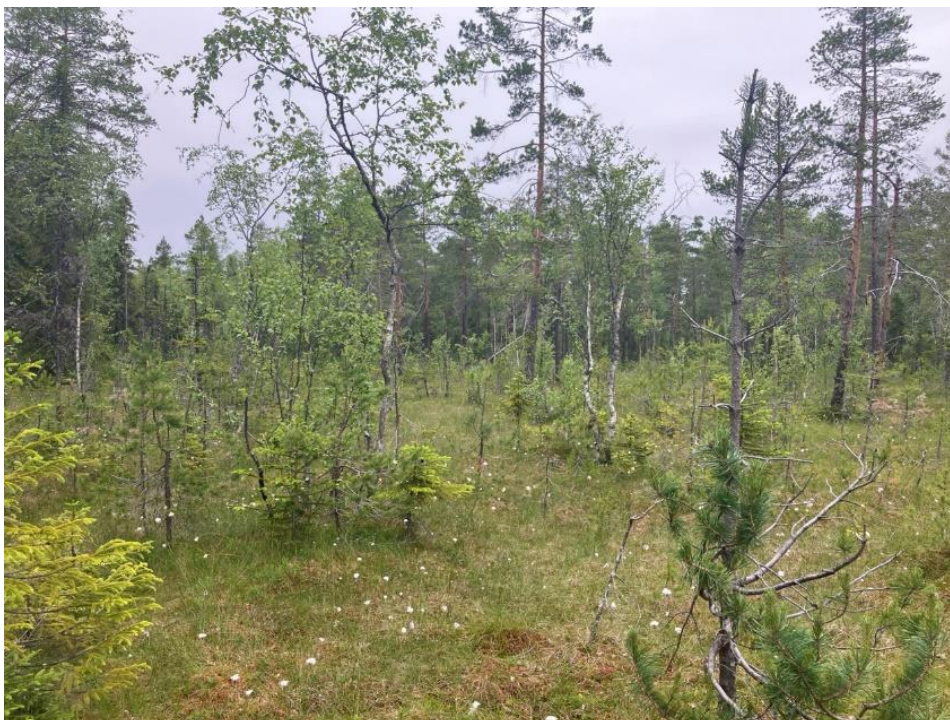
| <b>Beskrivning</b> | Skogskärr/tallsumpskog med fattig vitmossdominerad vegetation. Glasbjörk och tall i trädskiktet med inslag av gran. Tuvull, fläcknycklar, odon, tuvsäv och taggstarr som vanliga arter i fältskiktet. Myren övergår gradvis norrut i fastmark, svåravgränsat. Hög grad av naturlighet men ett litet område med en mindre öppen blötare kärryta. |
| <b>Biotopvärde</b> | Mångformigt och till synes hydrologiskt ostört litet myrområde motiverar ett visst biotopvärde. |

Figur 15. Översikt över NVB12.

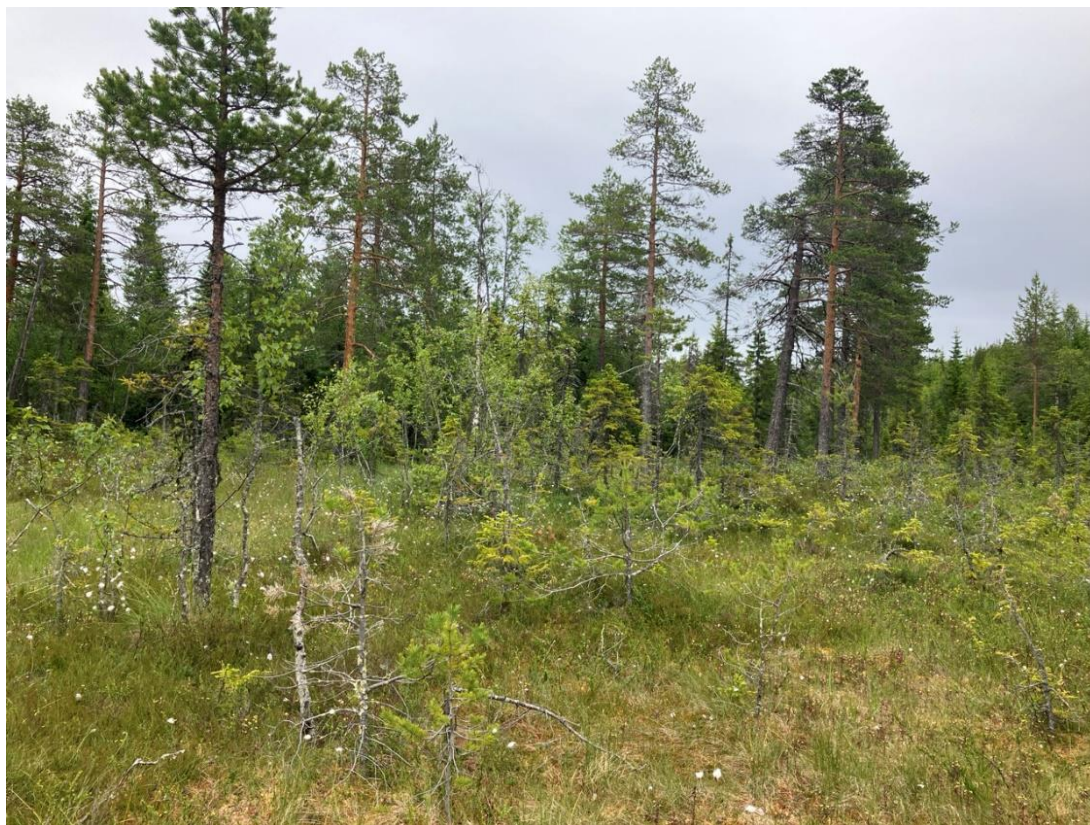
| Beskrivning | Mindre kärr, delvis igenväxning av björk. Stor föryngring av gran och enstaka tallar. Markskikt domineras av vitmossor, särskilt god förekomst av rostvitmossa. Flaskstarr, ängskovall, tuvull domineras. Även förekomst av rundsileshår. Sparsamt med död ved, endast nedfallna större kvistar eller toppbrott. Viss förekomst av fläcknycklar. |

Figur 16. Översikt över NVB13.

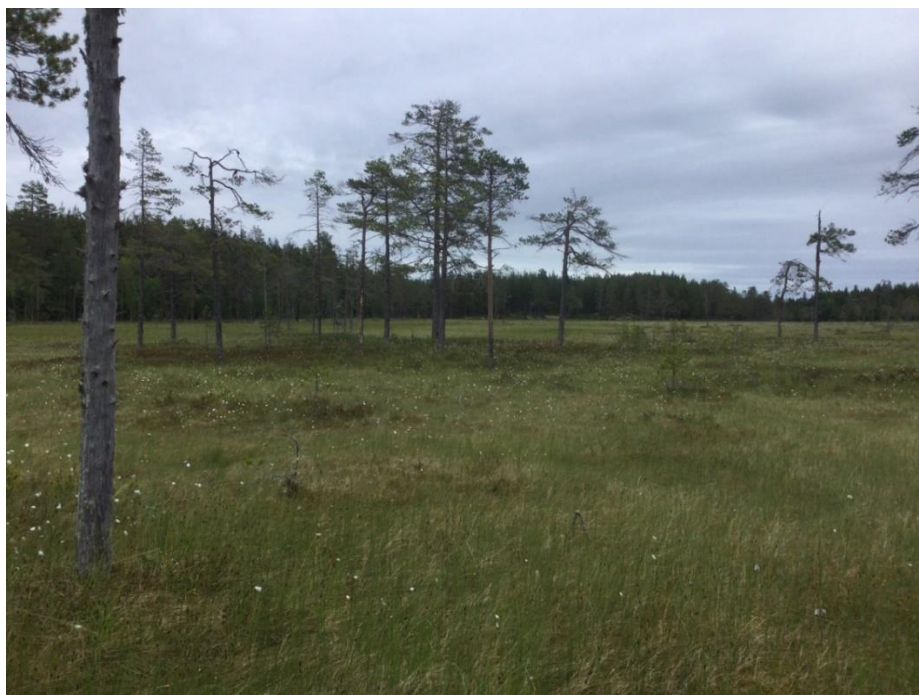
Figur 17. Översikt över en representativ del av NVB14.

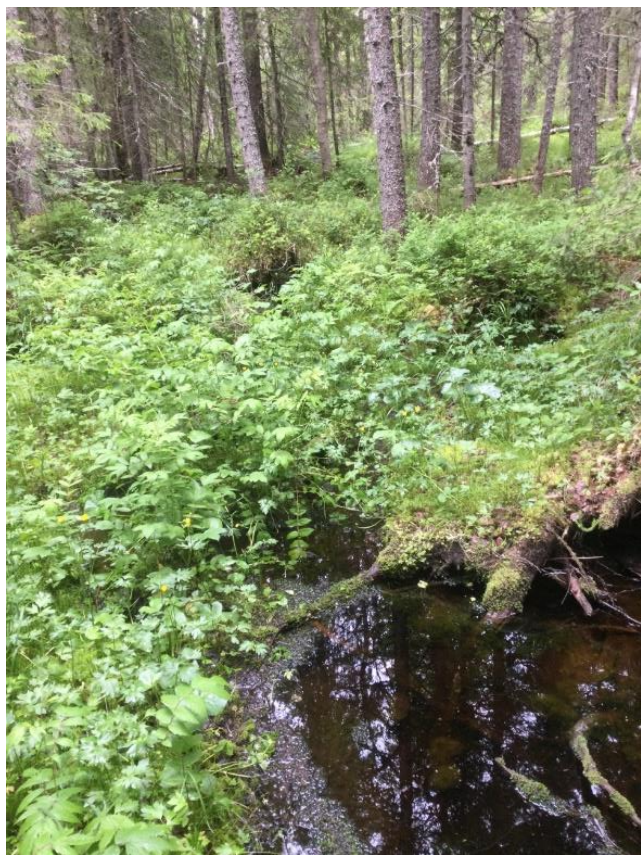
Figur 18. Översikt över NVB15.

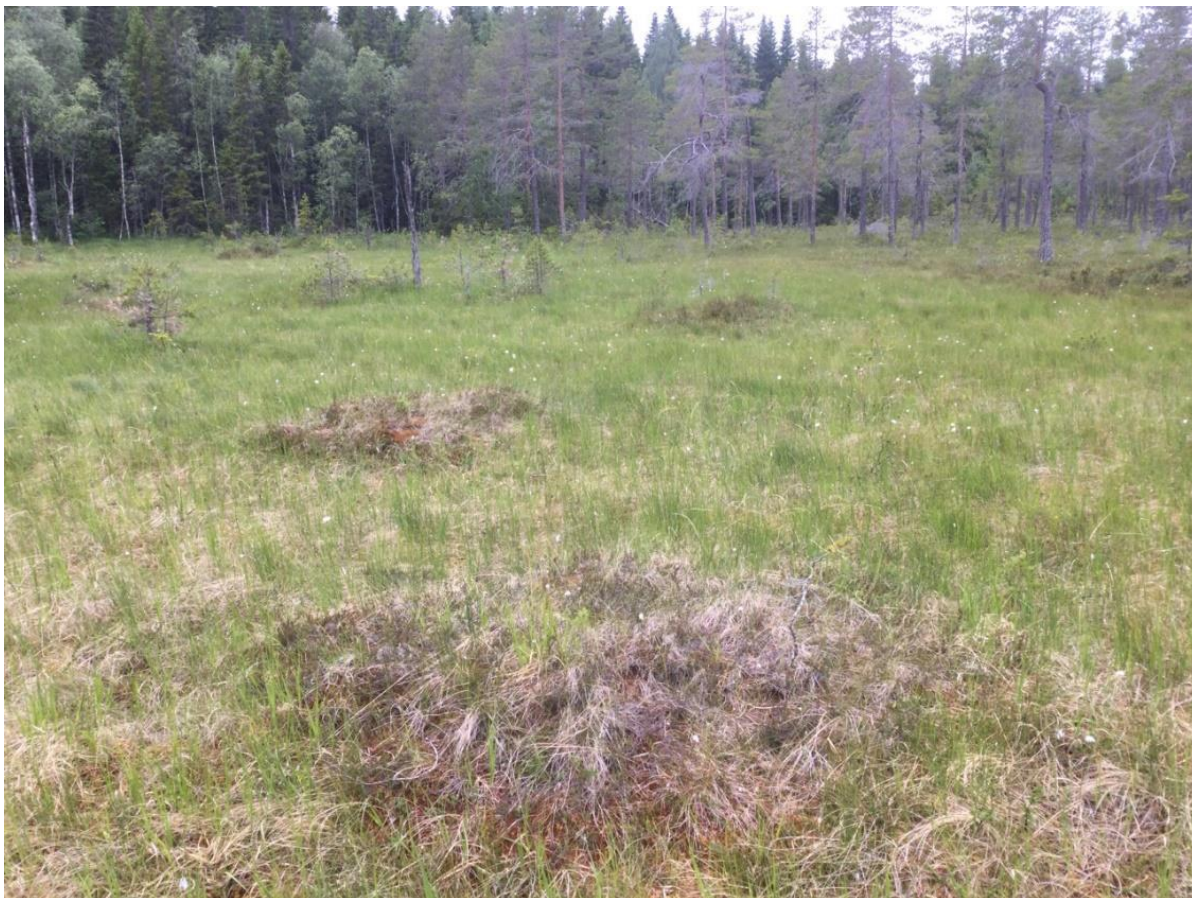
Figur 19. Översikt över NVB16.

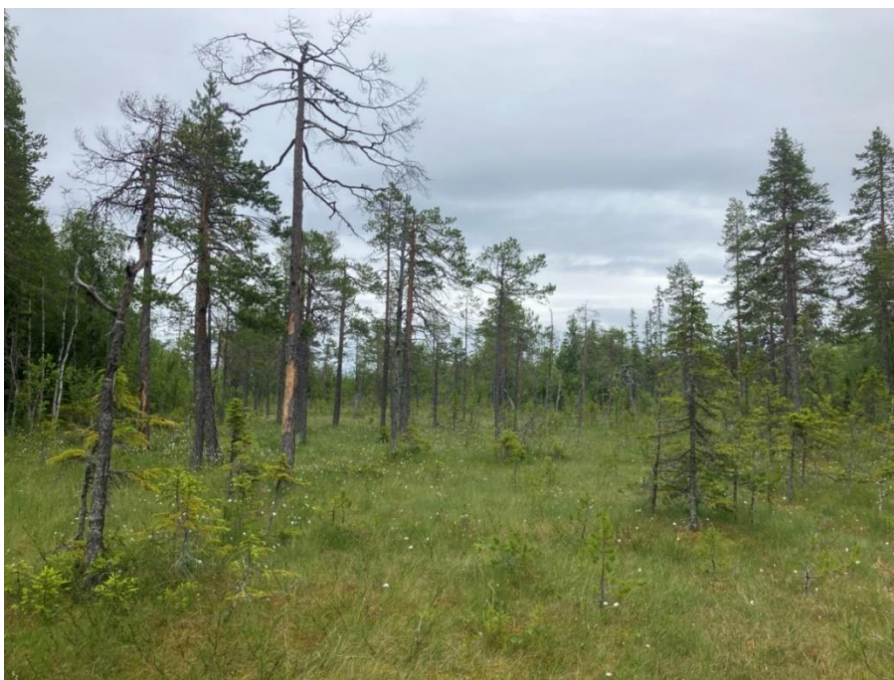
Figur 20. Översikt över NVB17.

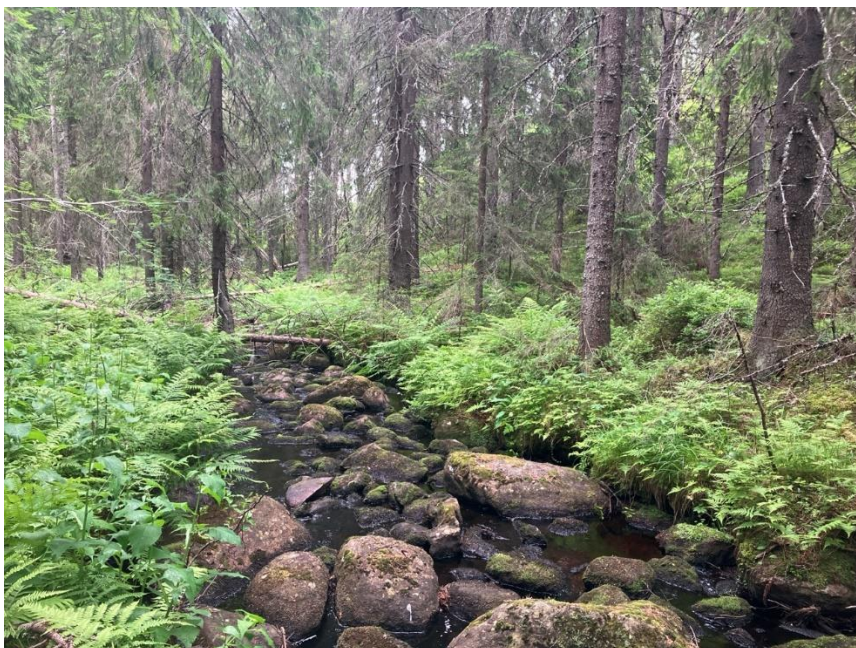
Figur 21. Översikt över östra delen av NVB18.
